Ochtumverband

Gewässerentwicklungsplan Delme (im Landkreis Oldenburg)

Anhang 1

Fotodokumentation

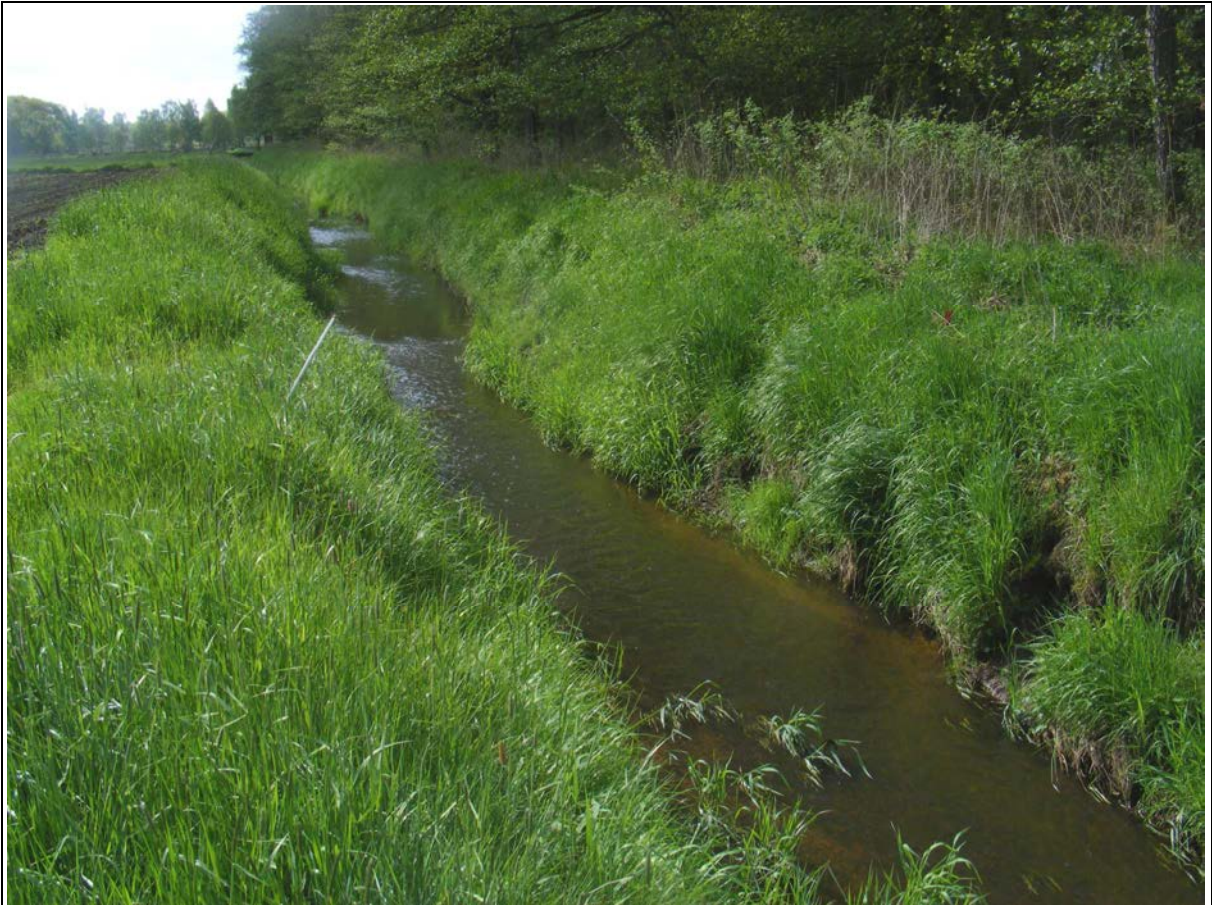
Foto 1 - Delme - Oberlauf/WK 23025 - kurz unterhalb der Kreisgrenze:
Oberes Ende des Betrachtungsraumes an der Kreisgrenze DH/OL

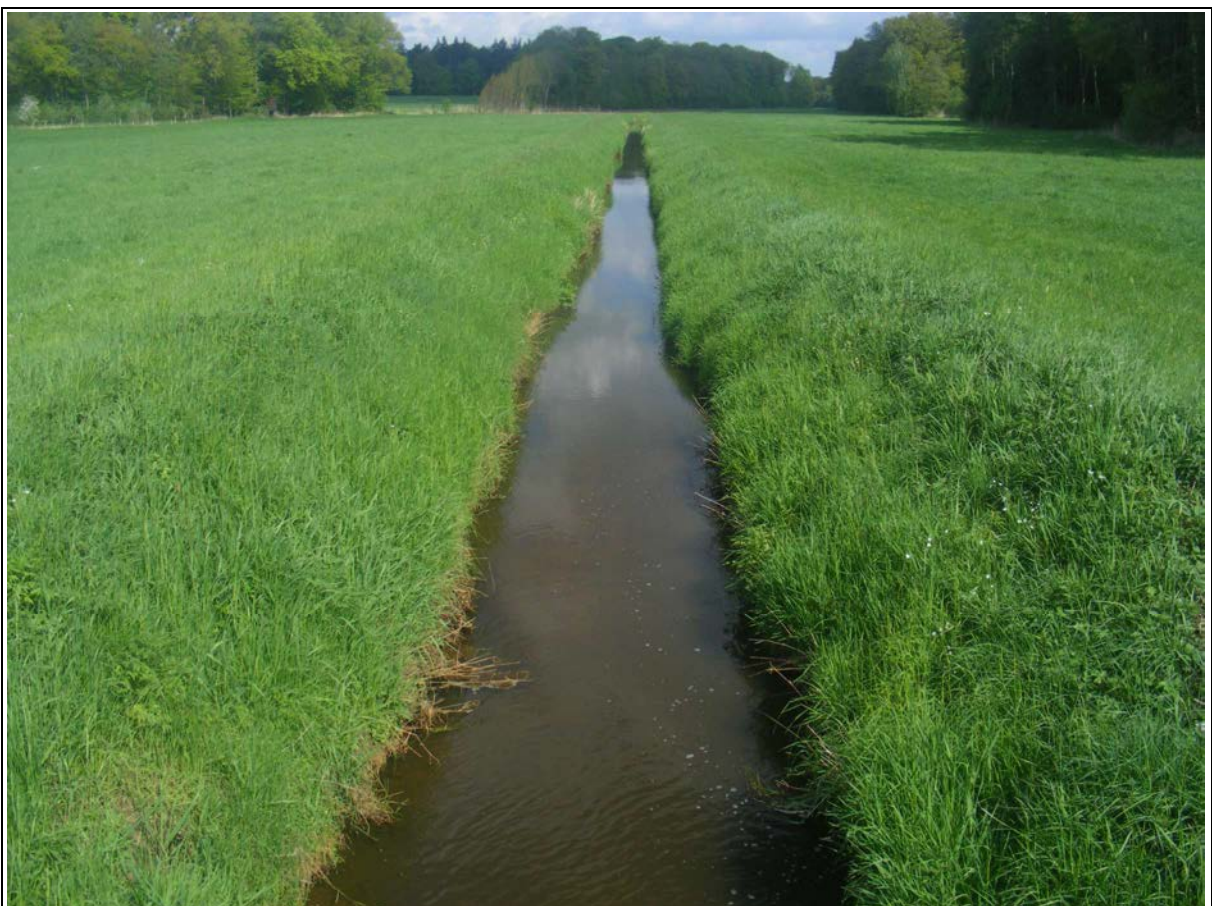
Foto 2 - Delme - Oberlauf/WK 23025 - kurz unterhalb der Kreisgrenze:
Ausgeprägt gestreckter Verlauf mit beidseitigem Grünland

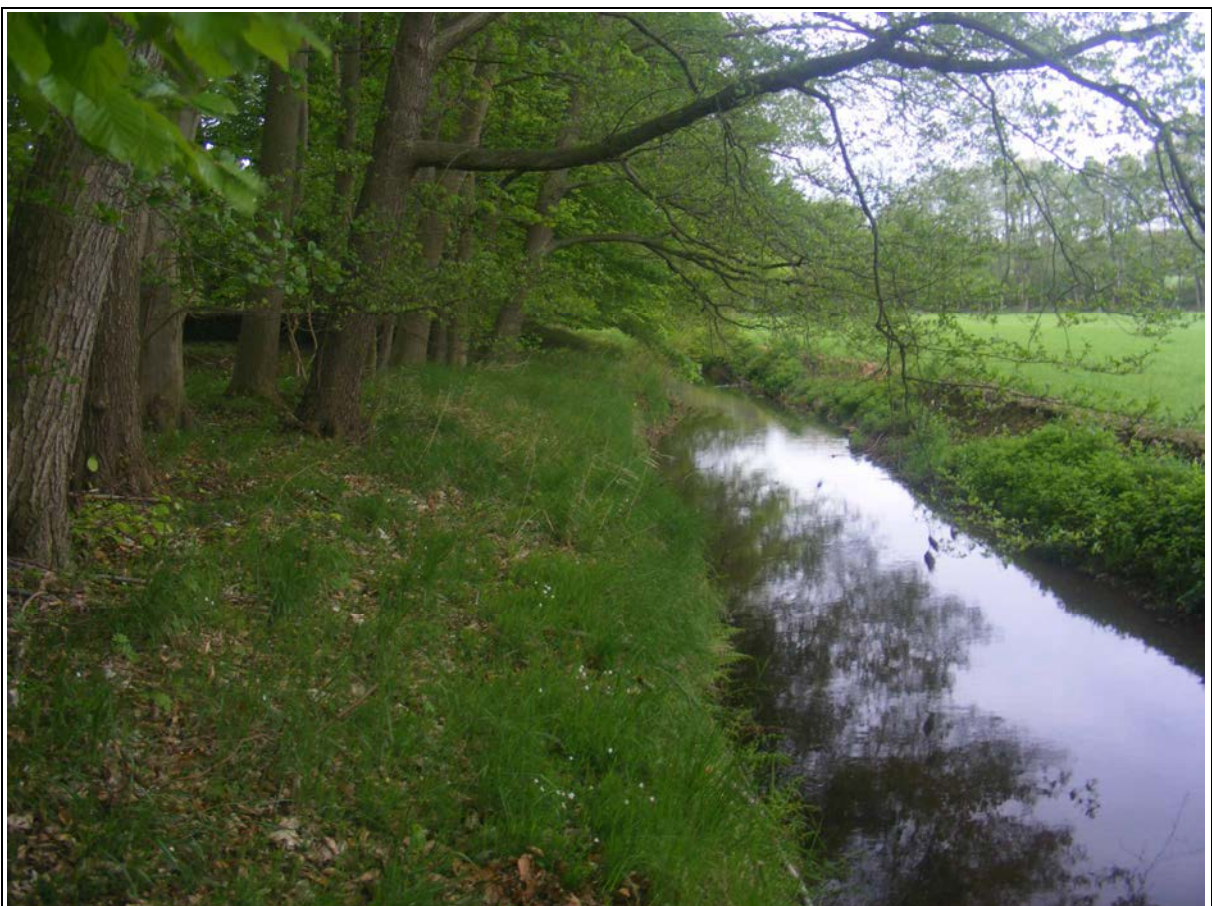
Foto 10 - Delme - Oberlauf/WK 23025 - oberhalb der L341/Gr. Köhren:
Erstmals treten im Betrachtungsraum Bäume ans Ufer

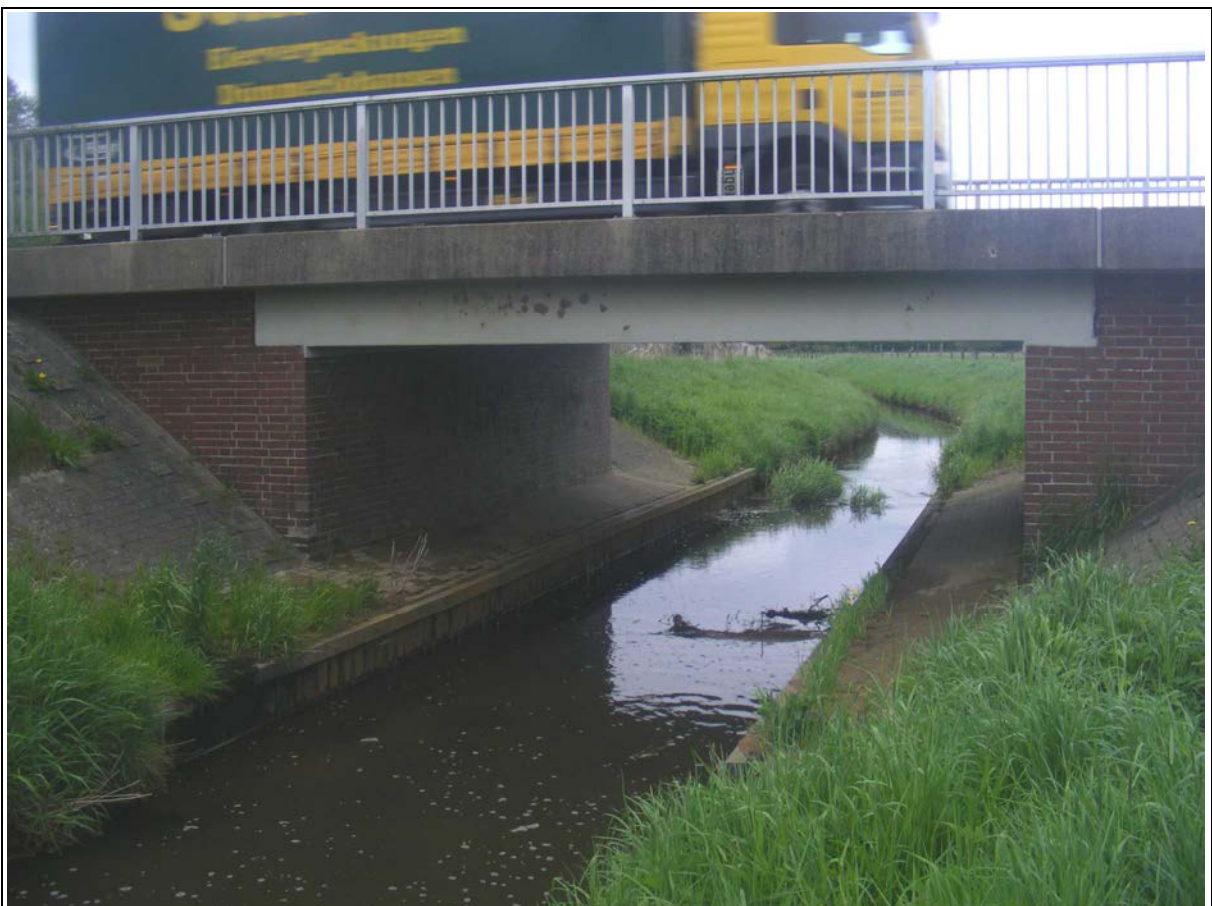
Foto 12 - Delme - Oberlauf/WK 23025 - L341/Gr. Köhren:
Ausreichend dimensionierte Brücke mit beidseitiger Berme

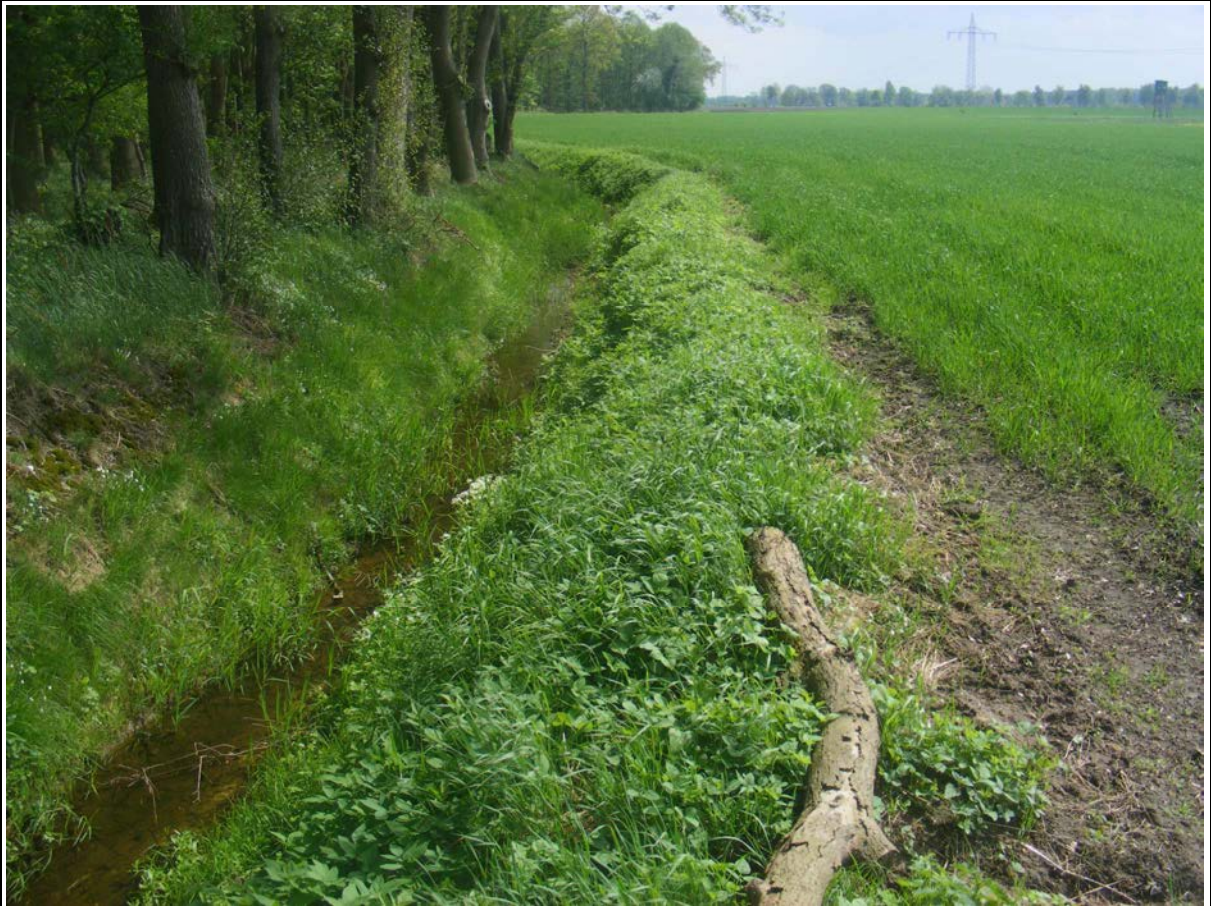
Foto 13 - Röhensbeeke bei Sürstedt - Mündung in Delme bei 32+090 rechts:

Oberlauf: intensive Nutzung am Gewässer, geringe Verockerung

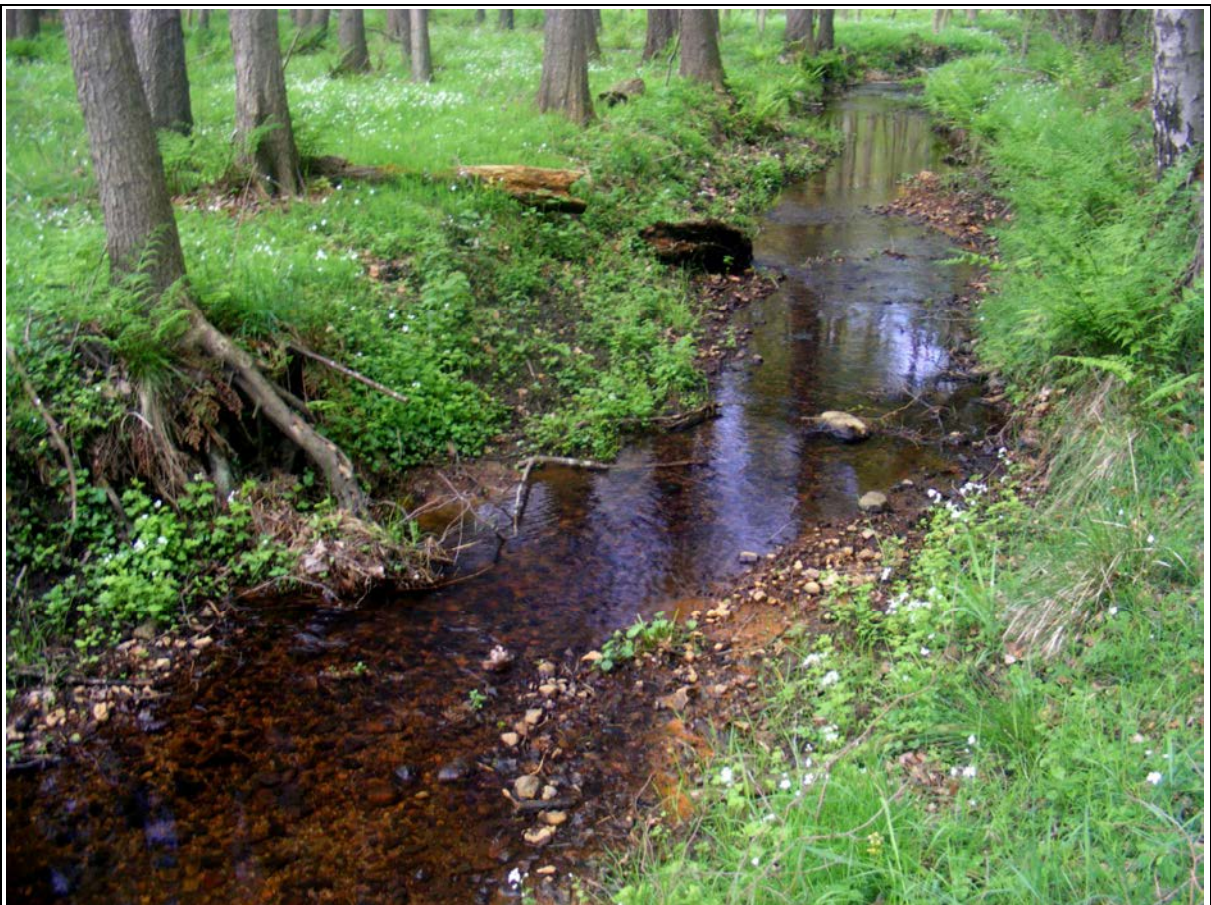
Foto 14 - Röhensbeeke bei Sürstedt - Mündung in Delme bei 32+090 rechts:

Mittellauf: hochwertige Gewässerstrukturen u. nutzungsfreier Talraum

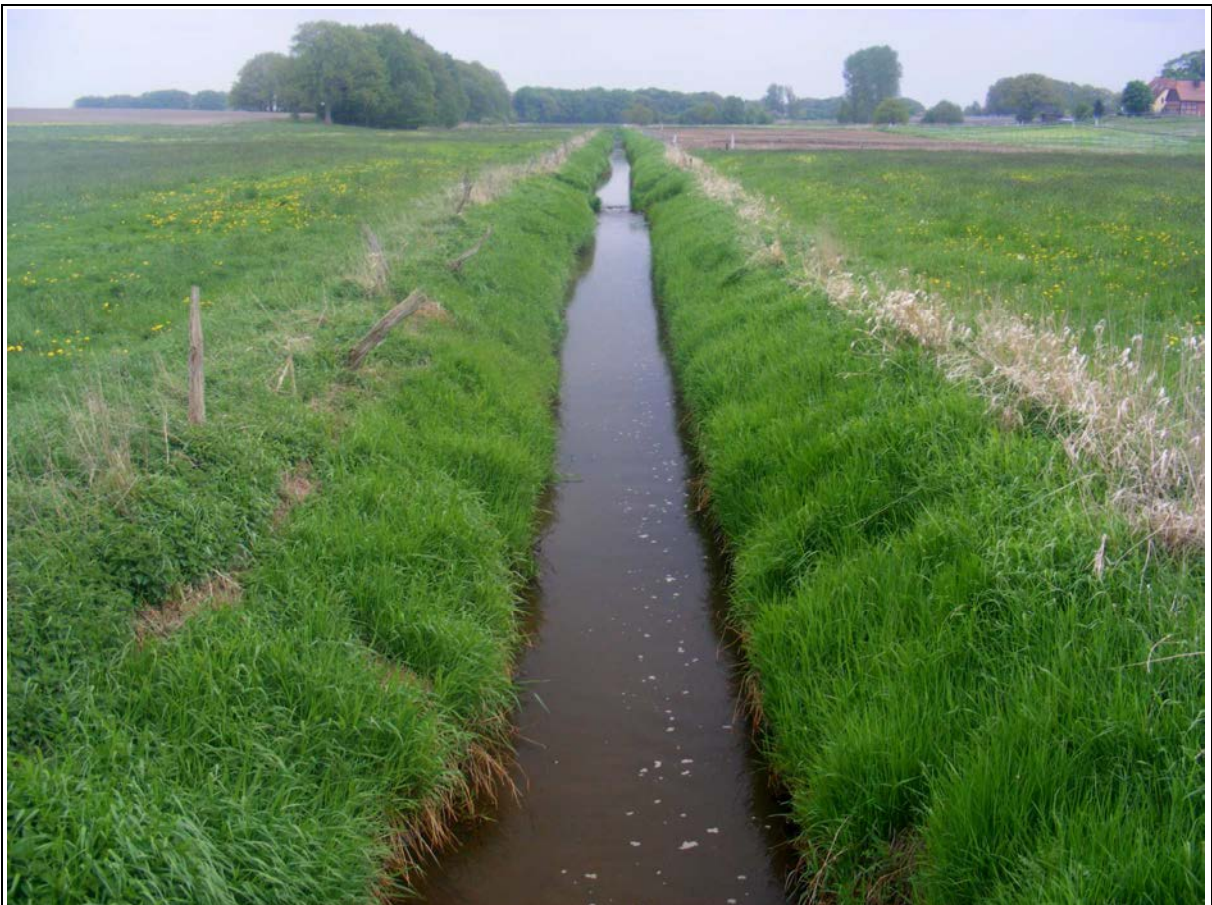
Foto 16 - Delme - Oberlauf/WK 23025 - oberhalb von Kl. Köhren:

Geradliniger Verlauf, überwiegend mit beidseitigem Grünland

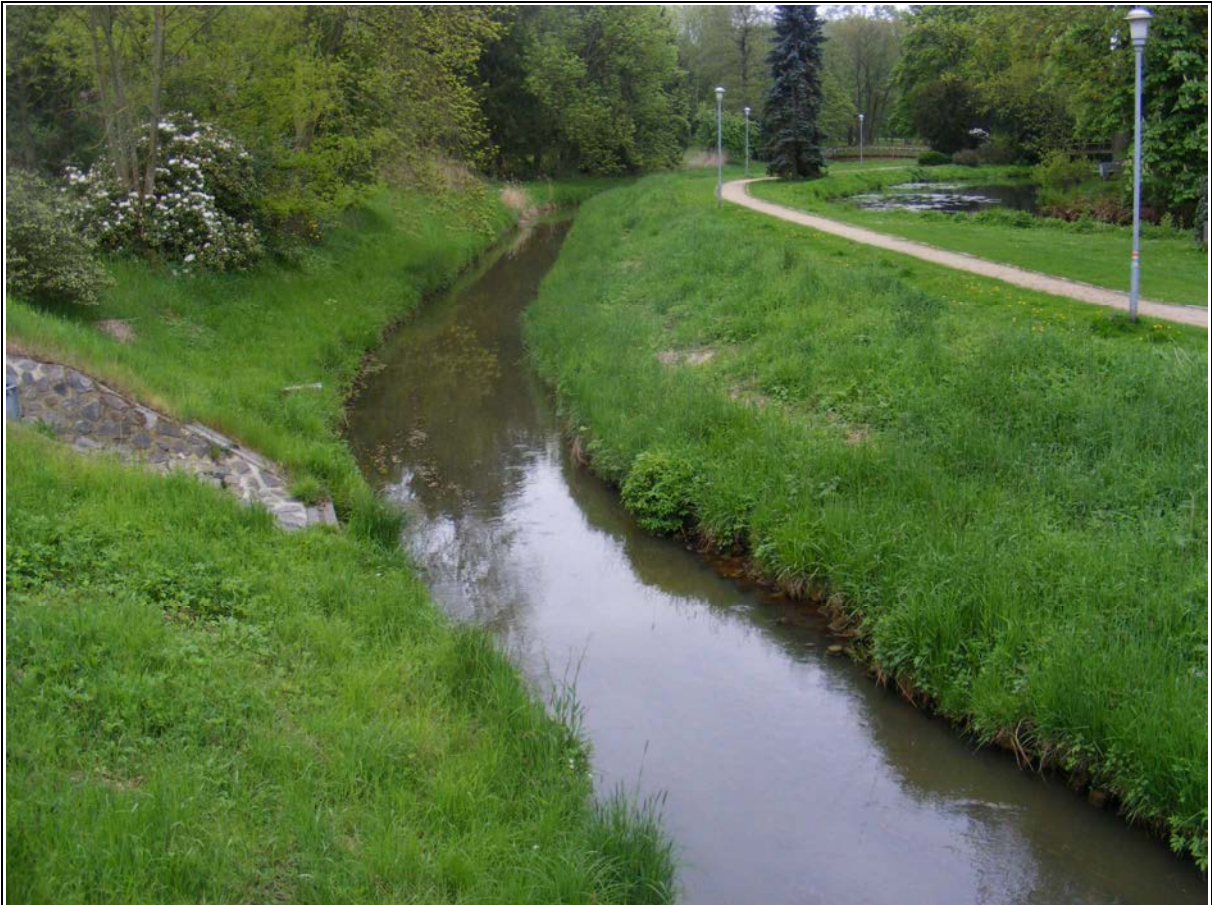
Foto 19 - Delme - Oberlauf/WK 23025 - Harpstedt:

Eng eingefasster Gewässerverlauf mit gehölzfreien Ufern

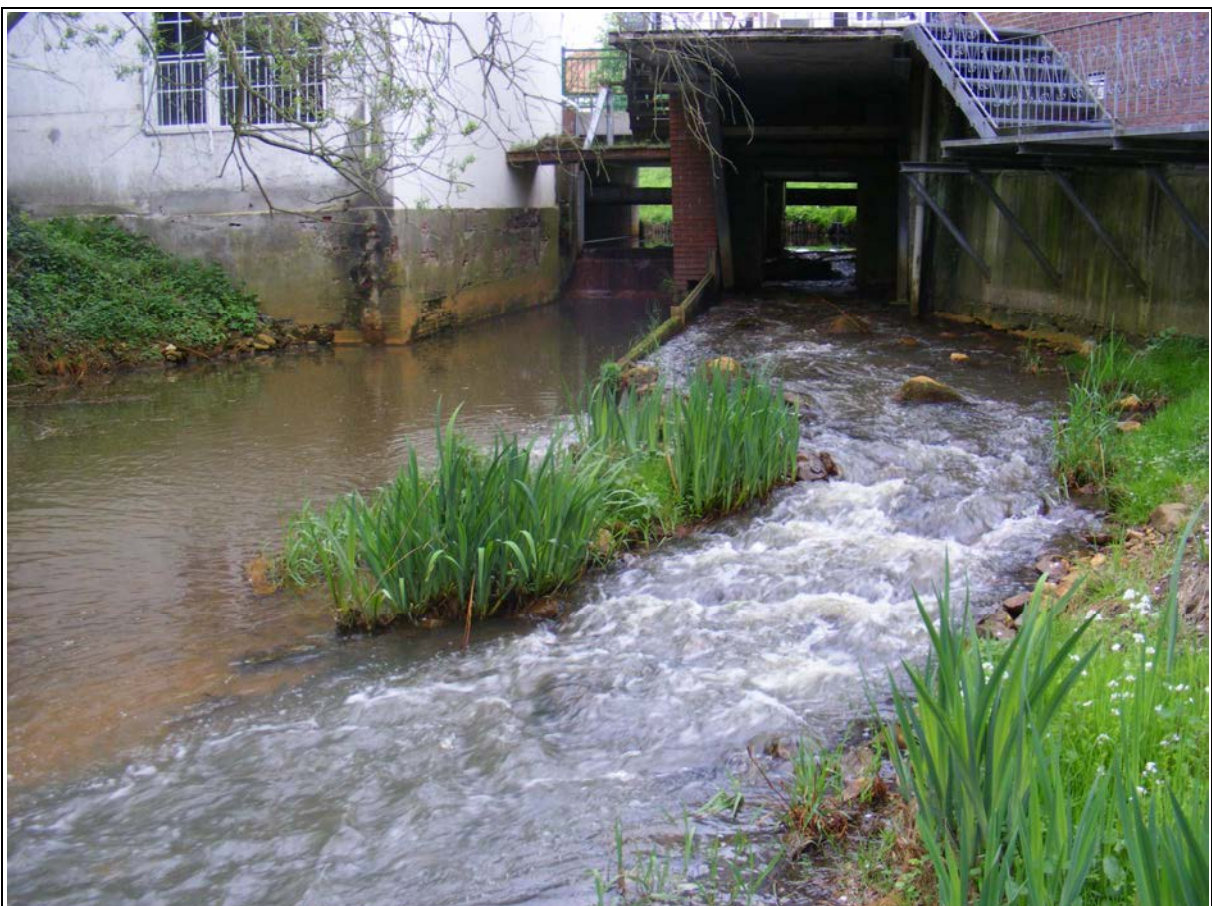
Foto 20 - Delme - Mittellauf/WK 23009 - Harpstedt:

Fischpass am Mühlenwehr Harpstedt

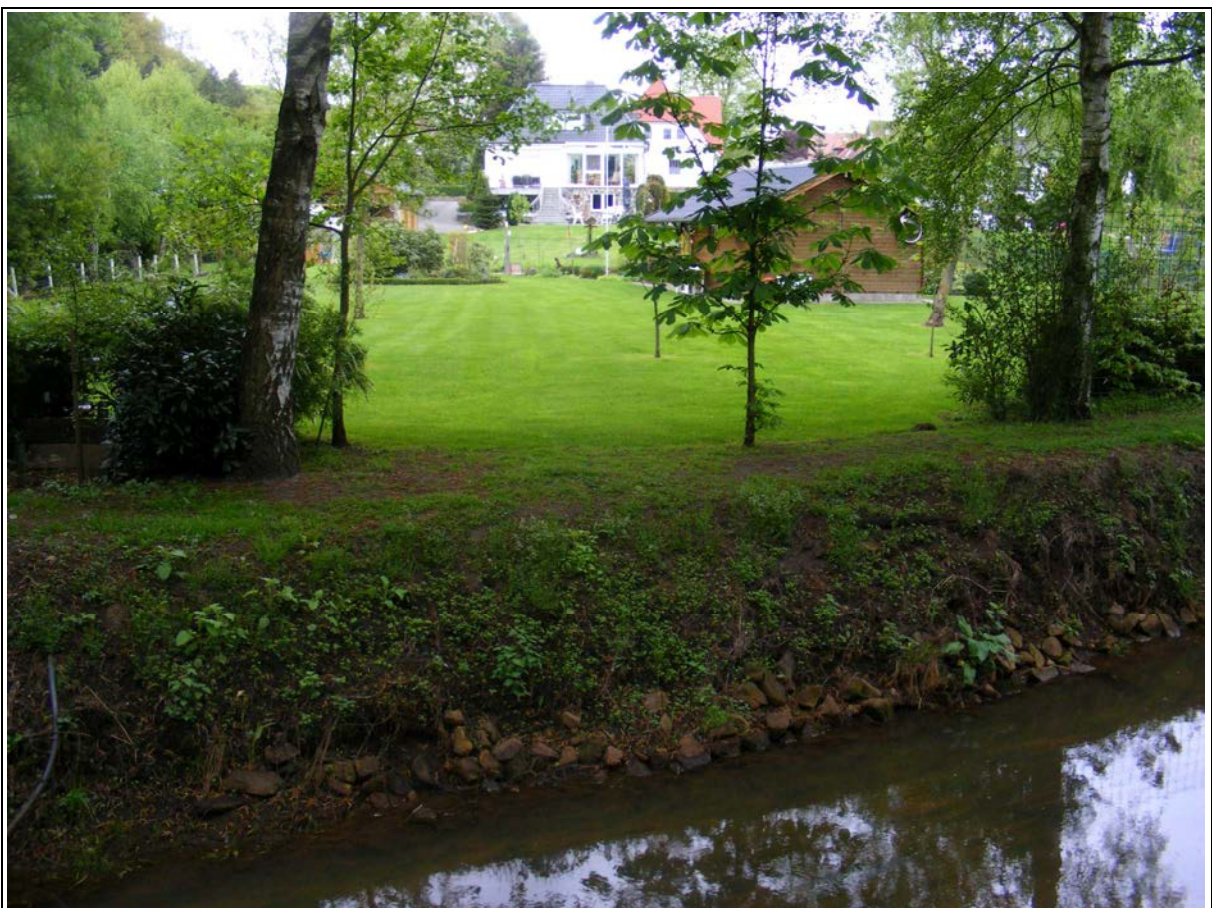
Foto 22 - Delme - Mittellauf/WK 23009 - Harpstedt:

Privatgarten mit intensiver Nutzung an versteinerte Uferböschung

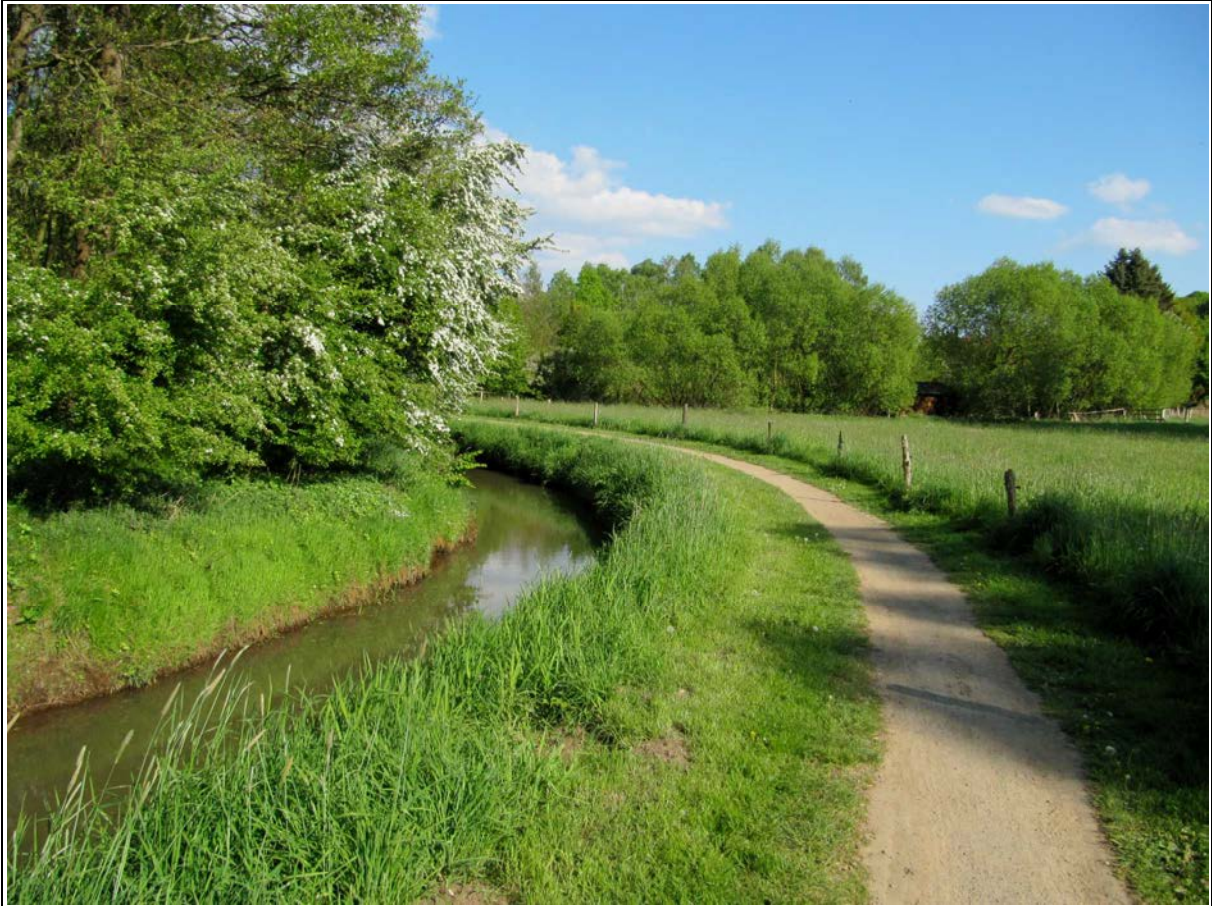
Foto 23 - Delme - Mittellauf/WK 23009 - Harpstedt:

Öffentlicher Fußweg unmittelbar parallel zum gehölzfreien Bachufer

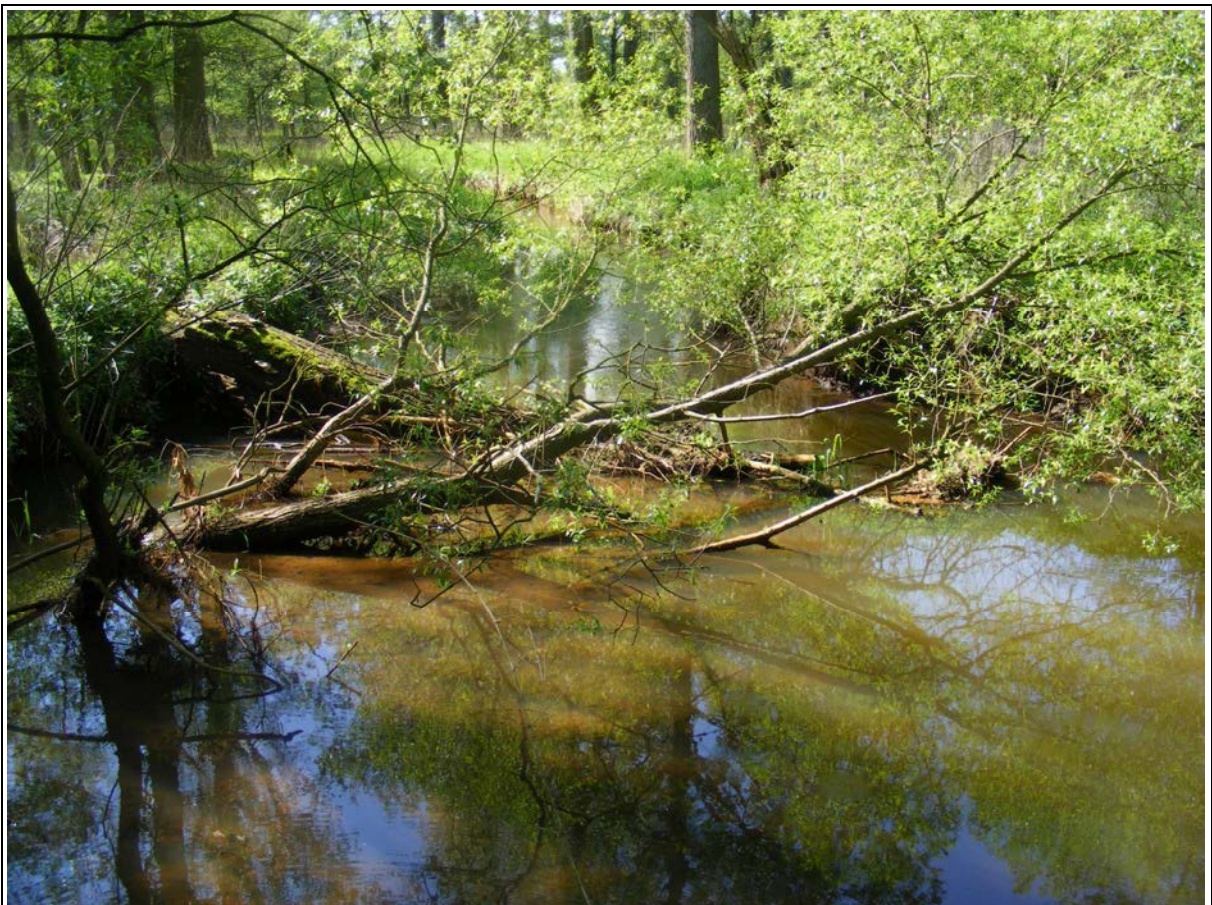
Foto 28 - Delme - Mittellauf/WK 23009 - unterhalb von Harpstedt:

Im forstlich genutzten Talraum kann Totholz toleriert werden

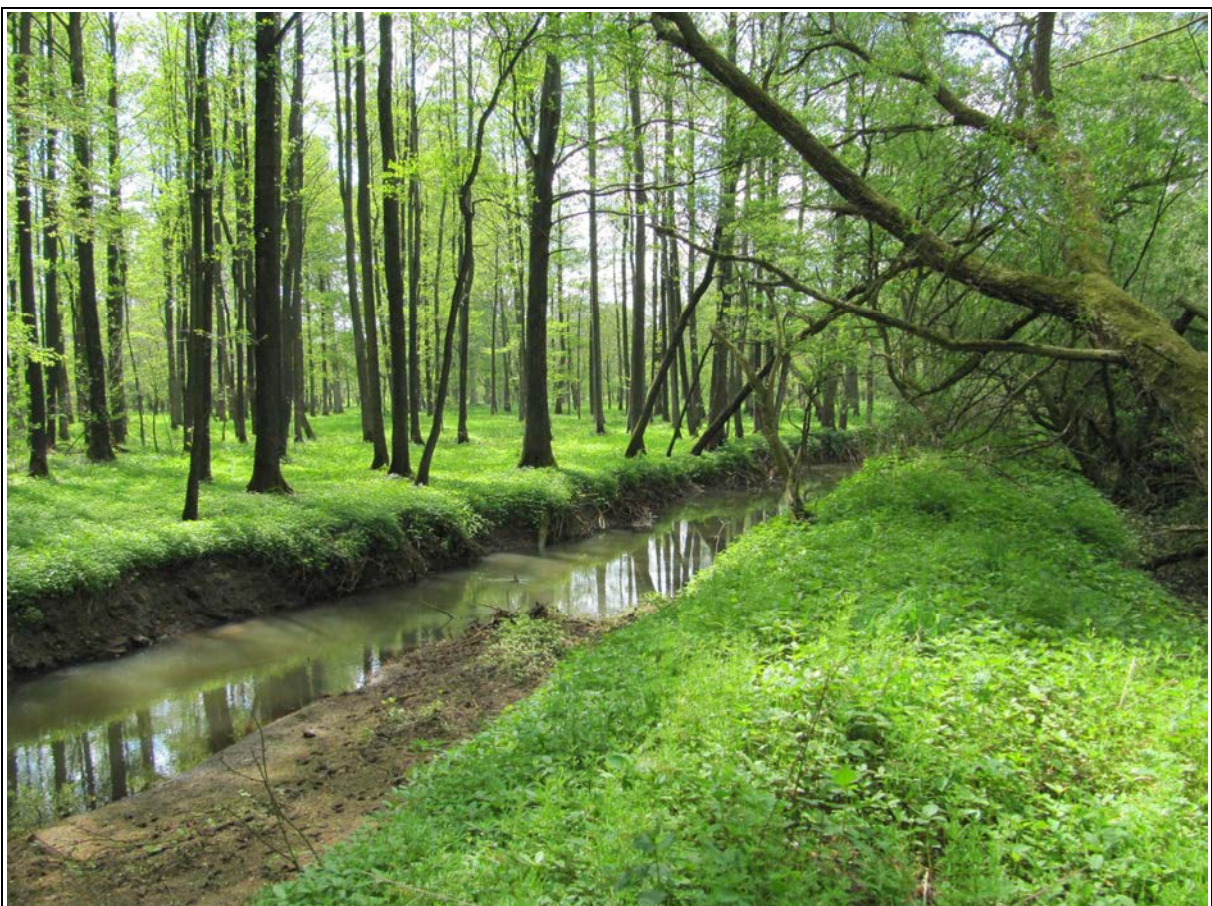
Foto 30 - Delme - Mittellauf/WK 23009 - zwischen Amerika und Stiftenhöfte:

Geradliniger Verlauf mit einseitig anliegendem, naturnahem Erlenwald

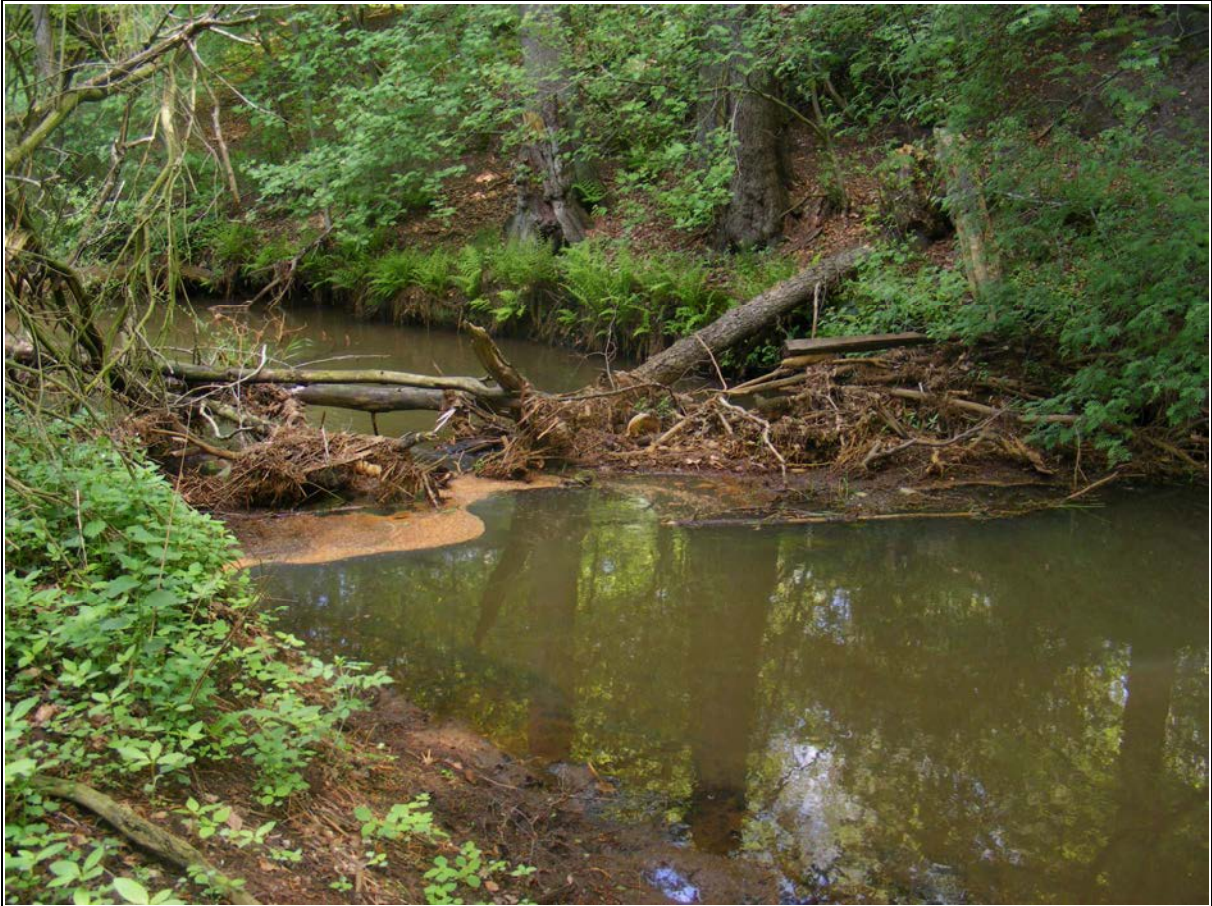
Foto 31 - Delme - Mittellauf/WK 23009 - zwischen Amerika und Stiftenhöfte:
Totholzgenist zwischen gehölzstabilisierten Ufern

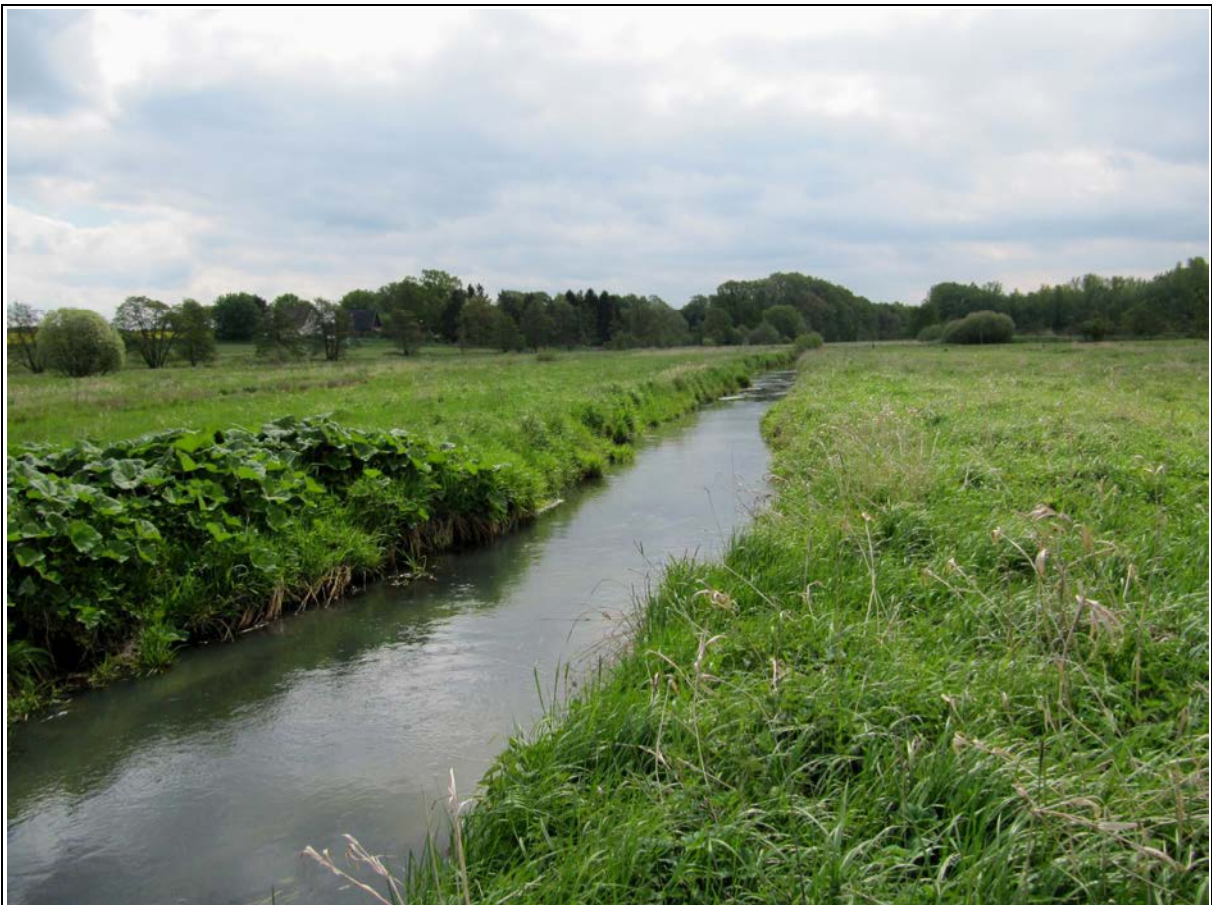
Foto 32 - Delme - Mittellauf/WK 23009 - zwischen Amerika und Stiftenhöfte:
Ausgeprägt gestreckter Verlauf mit beidseitigem Grünland

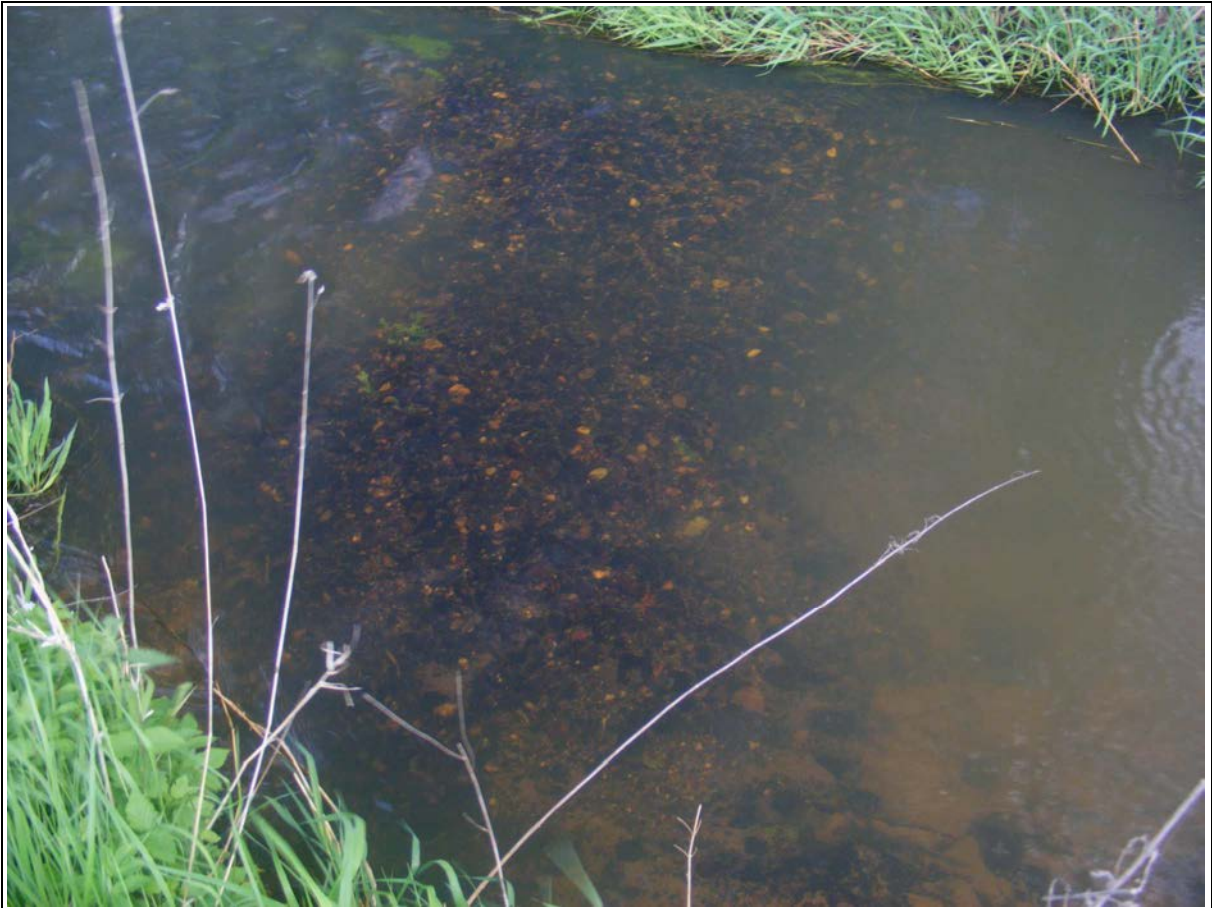
Foto 33 - Delme - Mittellauf/WK 23009 - oberhalb von Horstedt:

Autochthone, fein- und mittelkiesige Laichbank

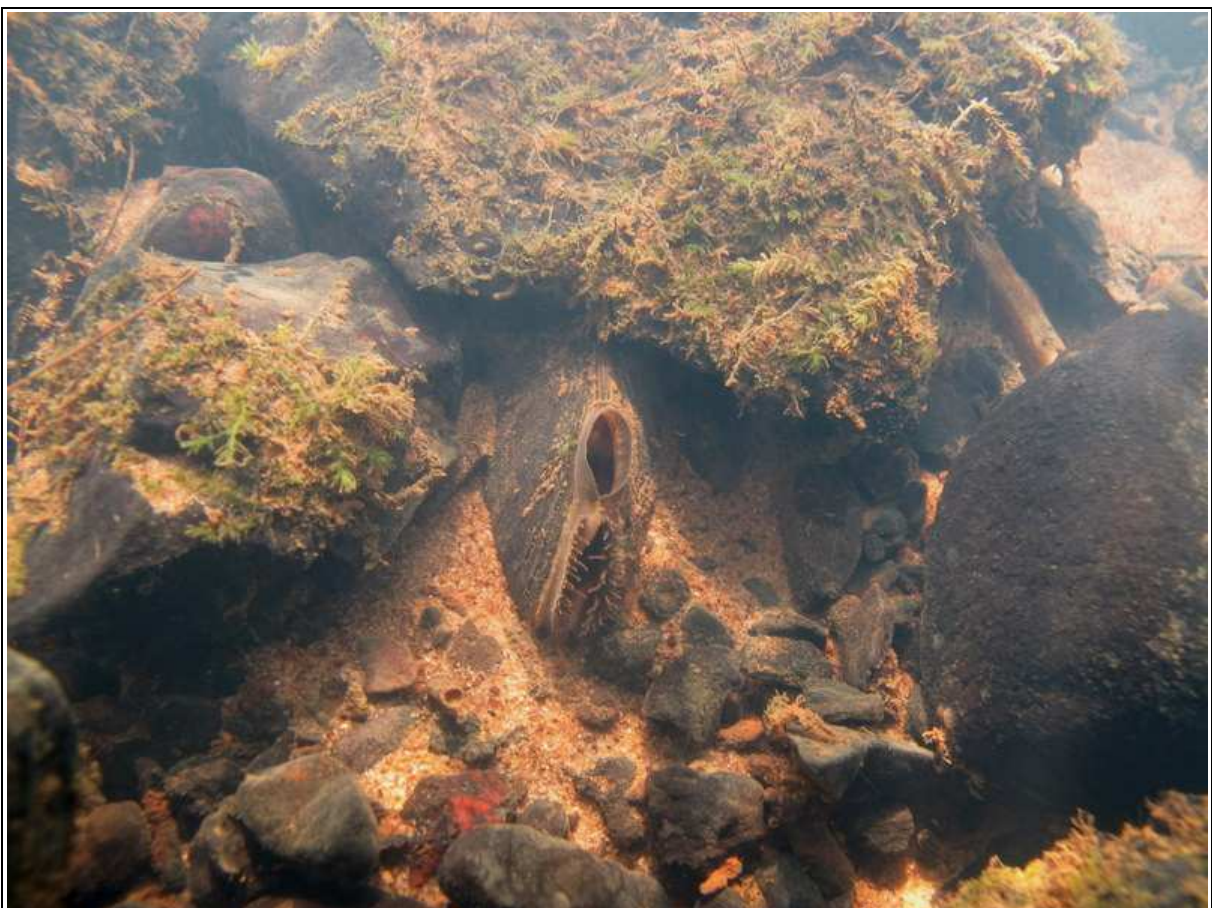
Foto 34 - Delme - Mittellauf/WK 23009 - oberhalb von Horstedt:

Eine der letzten Bachmuscheln (*Unio crassus*) im nds. Wesergebiet

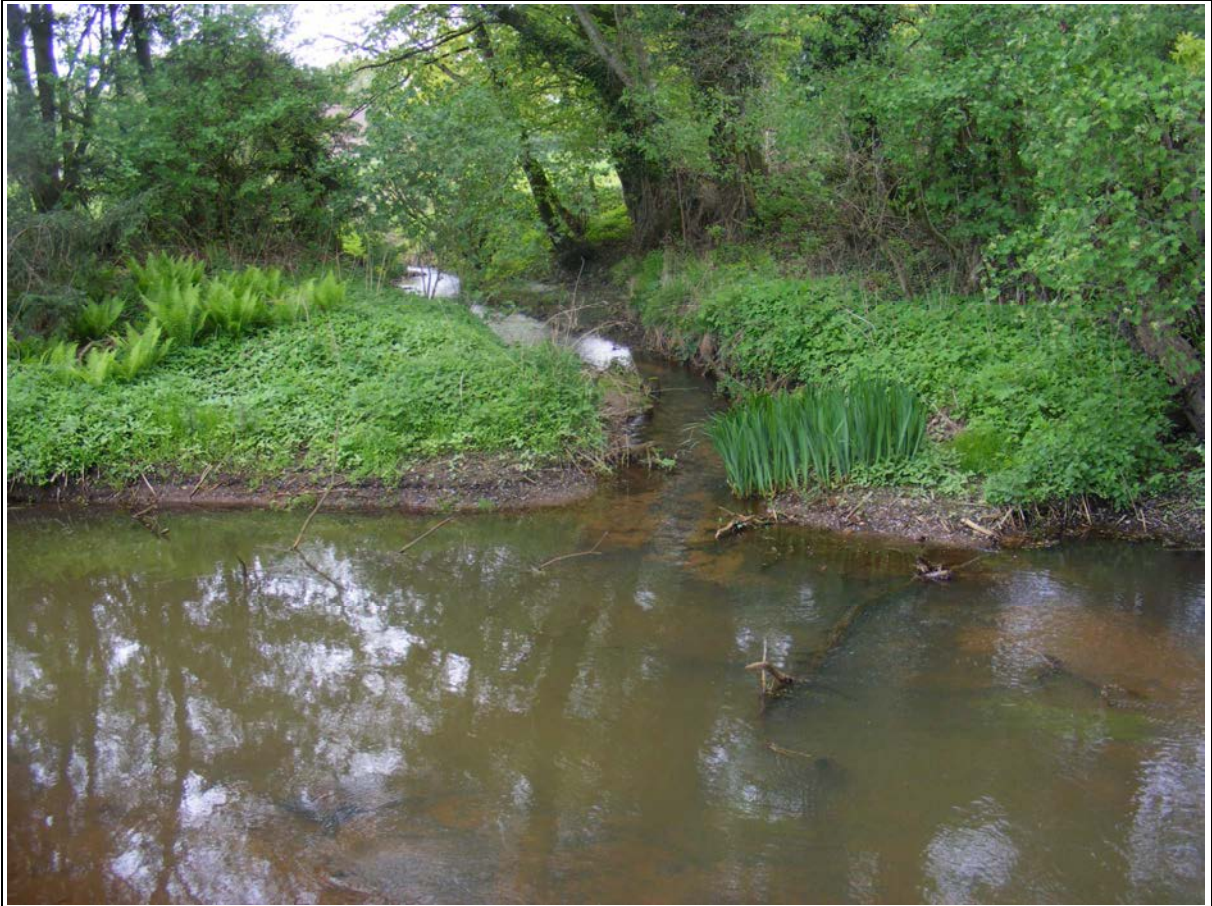
Foto 37 - Delme - Mittellauf/WK 23009 - Prinzhöfte:
Einmündung des Eschenbachs

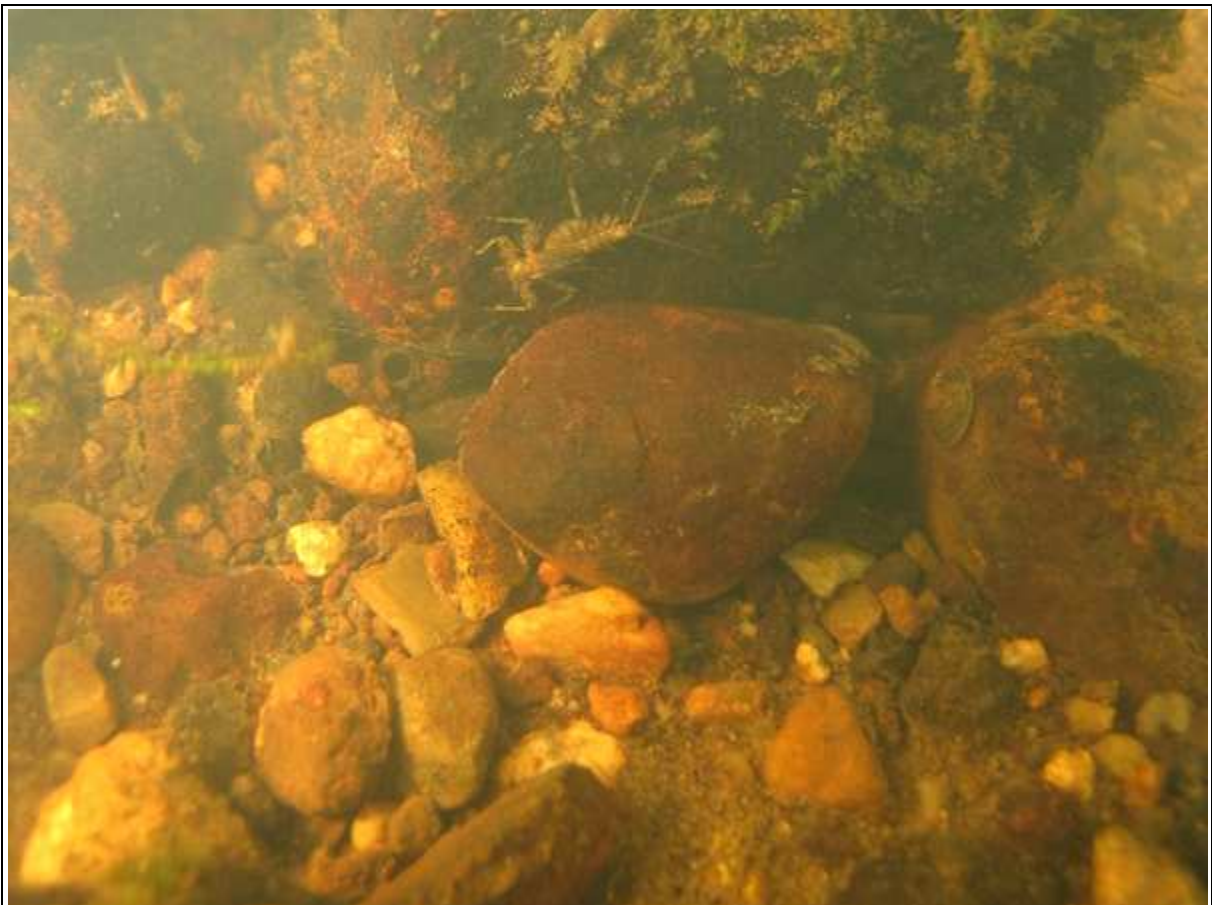
Foto 38 - Delme - Mittellauf/WK 23009 - Prinzhöfte:
Kiesiges Harts substrat (mit Eintagsfliegenlarve)

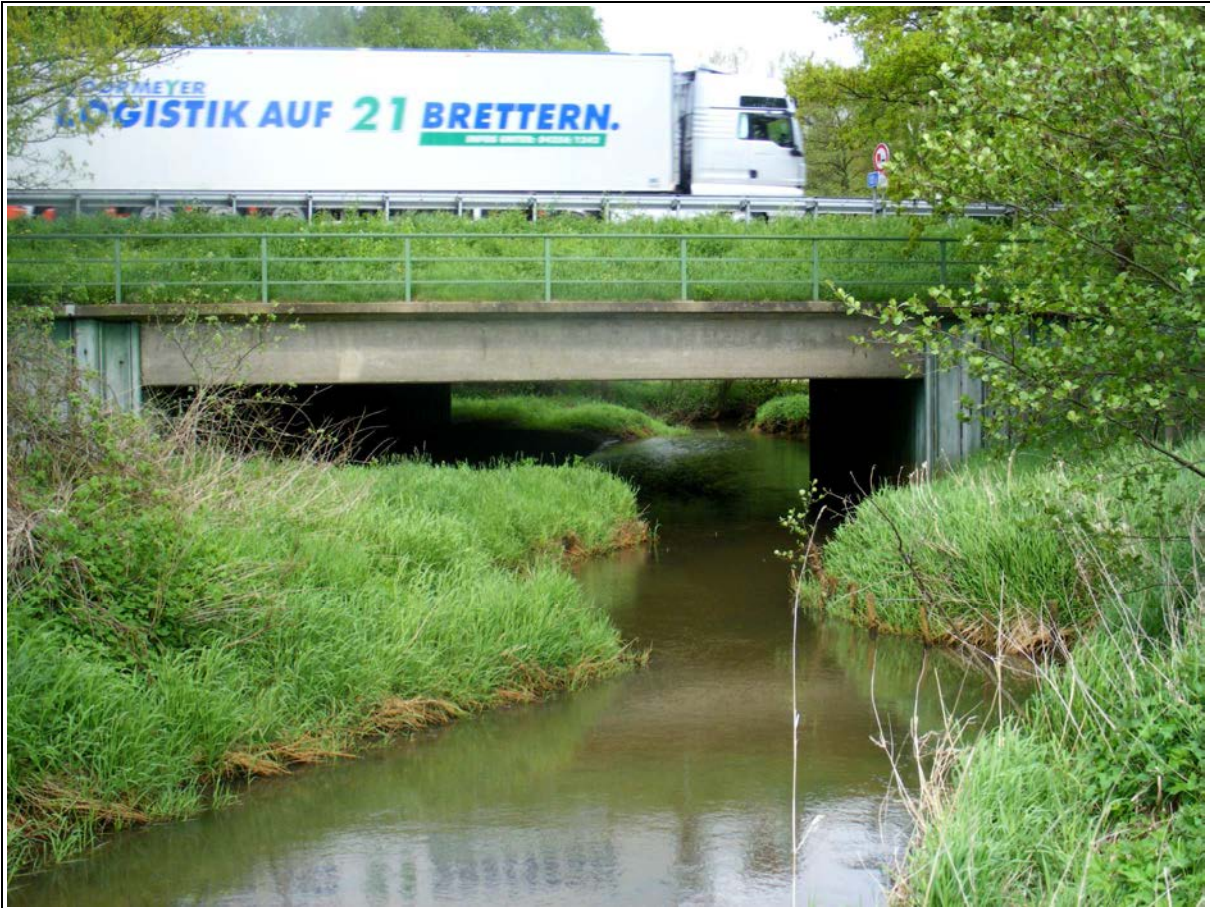
Foto 39 - Delme - Mittellauf/WK 23009 - BAB1:

Lediglich eine linksseitige, aufsedimentierte Berme ermöglicht terrestrisch wandernden Tieren den Wechsel der durchgehend abgeäunten Straße
